**Wniosek członków Spółdzielni Mieszkaniowej „Na Skraju”  
o uzupełnienie porządku obrad Walnego Zgromadzenia**

**Informacji Zarządu w sprawie stanu płyt balkonowych zawierających azbest w zasobach Spółdzielni, oceny stopnia pilności ich zabezpieczenia lub usunięcia oraz harmonogramu działań Spółdzielni w tym zakresie — niezależnie od planowanego generalnego remontu balkonów**

### Załącznik 1: Przykładowe fotografie płyt balkonowych w złym stanie technicznym

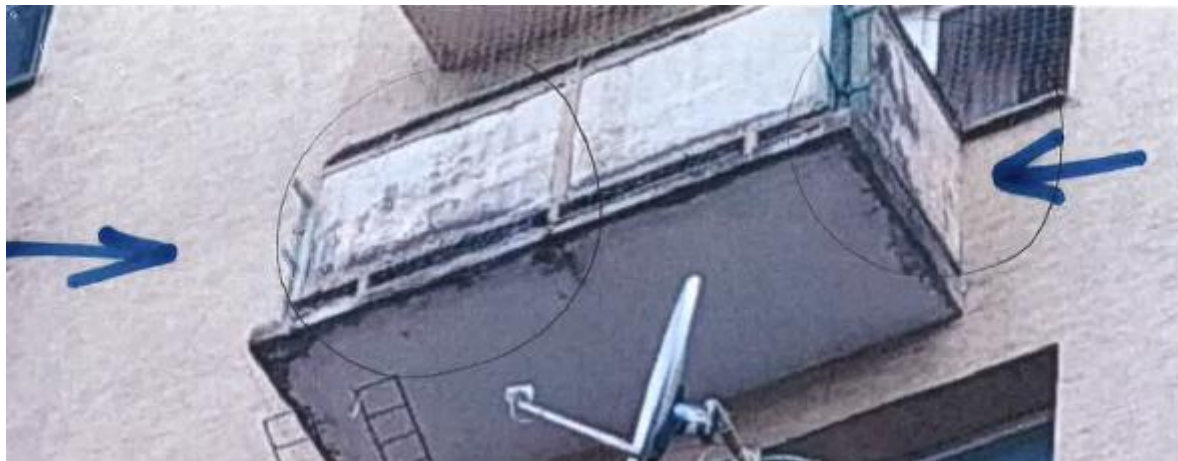
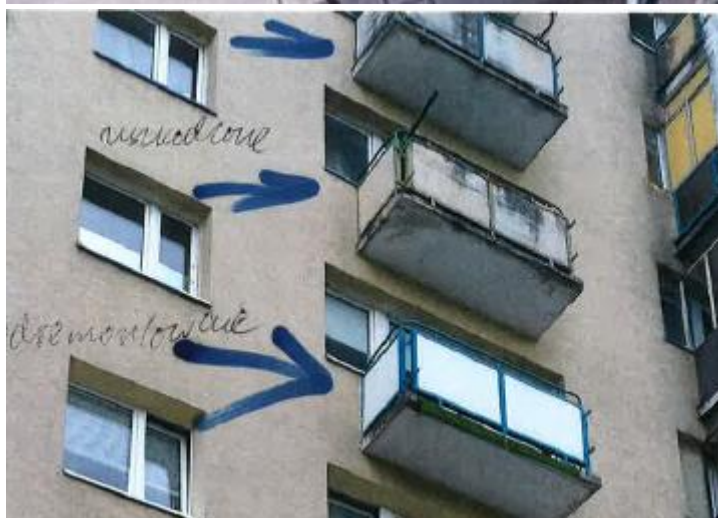
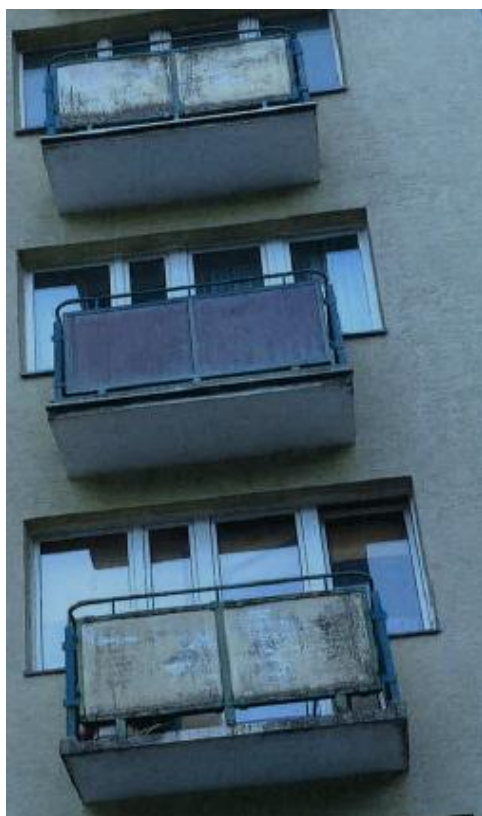
Załączone zdjęcia pokazują przykładowe płyty balkonowe z **widocznymi oznakami degradacji powierzchni**, w tym ubytkami, odpryskami, łuszczeniem, zawilgoceniem oraz korozją elementów mocujących.

Taki stan może odpowiadać co najmniej pozycji formularza oceny azbestu:

**„niewielkie uszkodzenia powierzchni (rysy, odpryski, załamania), naruszona struktura włókien” — 30 pkt,**

a w przypadku płyt najbardziej zdegradowanych może być uwzględniona w pozycji:

**„duże uszkodzenia powierzchni, naruszona struktura włókien” — 60 pkt.**

Dlatego ocena nie powinna być dokonywana zbiorczo w sposób uśredniający stan wszystkich płyt, lecz z uwzględnieniem płyt najbardziej zdegradowanych.

**W tej sytuacji założenie, że wszystkie płyty mogą pozostać na balkonach do czasu planowanego remontu generalnego, potencjalnie aż do 2032 r., jest niewystarczające. Konieczne jest przedstawienie aktualnej oceny punktowej, szczególnie dla płyt najbardziej zdegradowanych. Płyty w najgorszym stanie powinny zostać potraktowane zgodnie z ich rzeczywistym stanem technicznym, a nie wyłącznie w ramach zbiorczego harmonogramu remontu balkonów. W przypadku stwierdzenia wysokiego stopnia pilności powinny zostać usunięte wcześniej, niezależnie od harmonogramu remontów.**
